AOS6.x平滑迁移到AOS8.x

杨正鑫

2019年02月18号

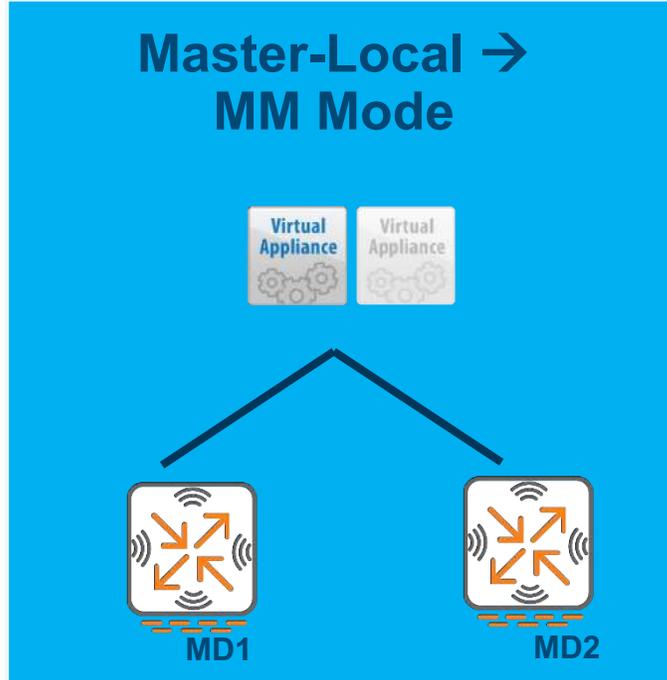
## Master-Local → MM Mode

- ✓ 需要新增和购买MM系统
- ✓ 实现AOS8.x下的所有黑科技

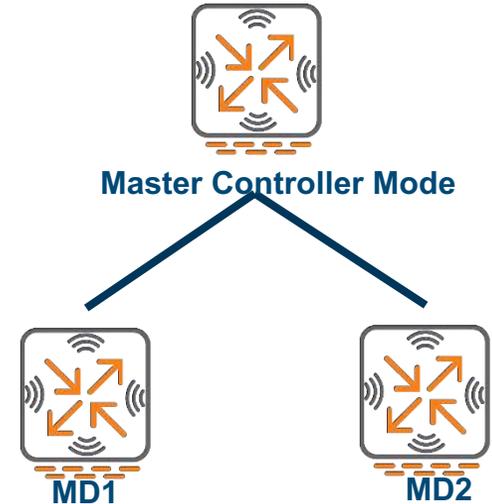
## Master-Local → MCM Mode

- ✓ MCM不支持AP的终结
- ✓ 仅仅7030和72xx型号的控制  
器可以作为MCM
- ✓ 不支持Cluster, Airmatch,  
live upgrade等
- ✓ 不支持对VMC的管理

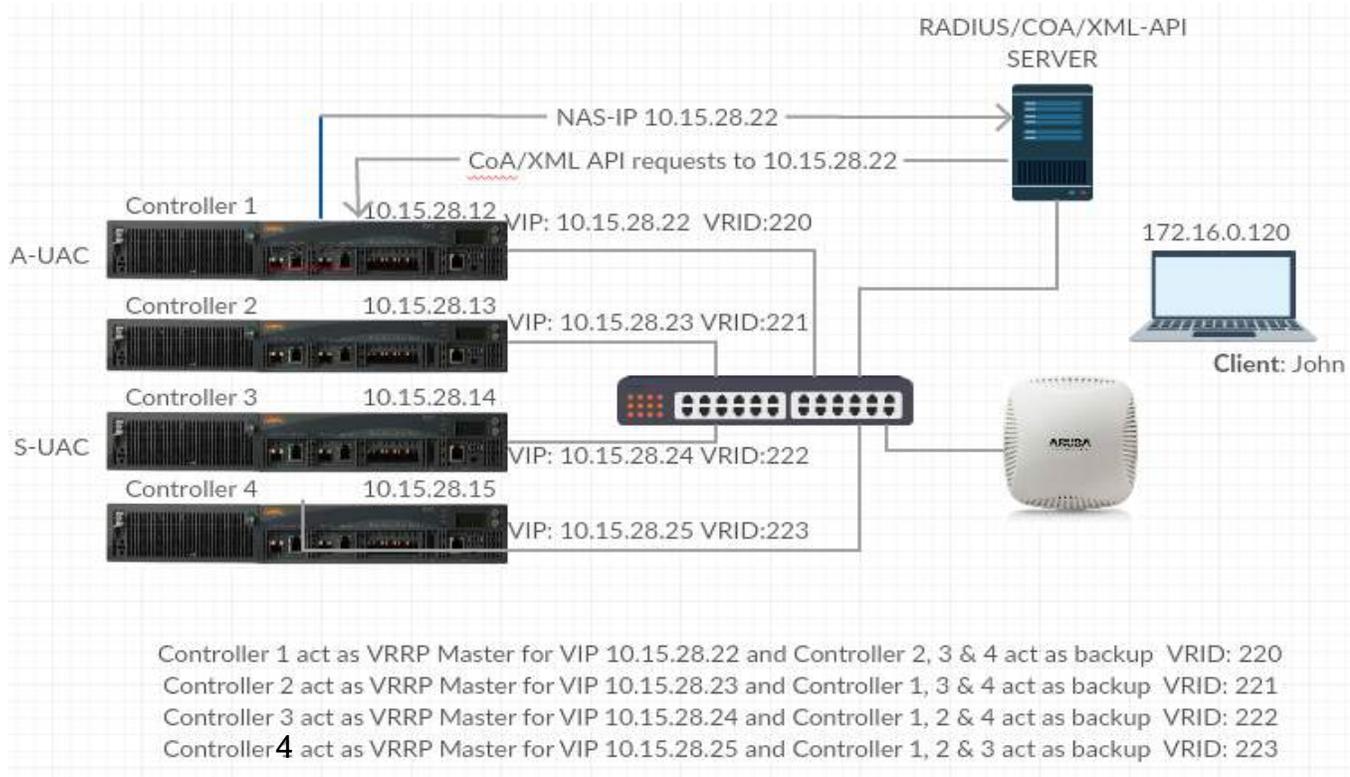
C1- 10.15.28.12	C2- 10.15.28.13	C3 - 10.15.28.14	C4- 10.15.28.15
VIP: 10.15.28.22 (VRID 220)	255	195	215	235
VIP: 10.15.28.23 (VRID 221)	235	255	195	215
VIP: 10.15.28.24 (VRID 222)	215	235	255	195
VIP: 10.15.28.25 (VRID 223)	195	215	235	255

正如上图中的Cluster配置，当设置了每个VRRP的VIP地址，当用户停靠在UAC=C1时，后续认证和计费报文中，会自动添加nas ip=10.15.28.22，同样对于C2 (nas ip=10.15.28.23)，以此类推。所以针对RADIUS和Portal系统，使用的COA和XML都要指向到这些VRRP VIP地址。

lc-cluster group-profile "72xx-cluster"

```
controller 10.15.28.12 priority 128 vrrp-ip 10.15.28.22 vrrp-vlan 28
controller 10.15.28.13 priority 128 vrrp-ip 10.15.28.23 vrrp-vlan 28
controller 10.15.28.14 priority 128 vrrp-ip 10.15.28.24 vrrp-vlan 28
controller 10.15.28.15 priority 128 vrrp-ip 10.15.28.25 vrrp-vlan 28
```

**Note: 不能够使用Cluster中的基于CoA/XML功能的VRRP-VIP地址作为AP上线的控制器发现地址，否则会出现AP无法上线的问题。因为该Cluster中的VRRP VIP地址做了特殊处理，仅仅监听COA和XML请求。Cluster中的VRRP ID号是自动创建的，从220开始，不能和现有有线网络中的VRRP ID重复。**

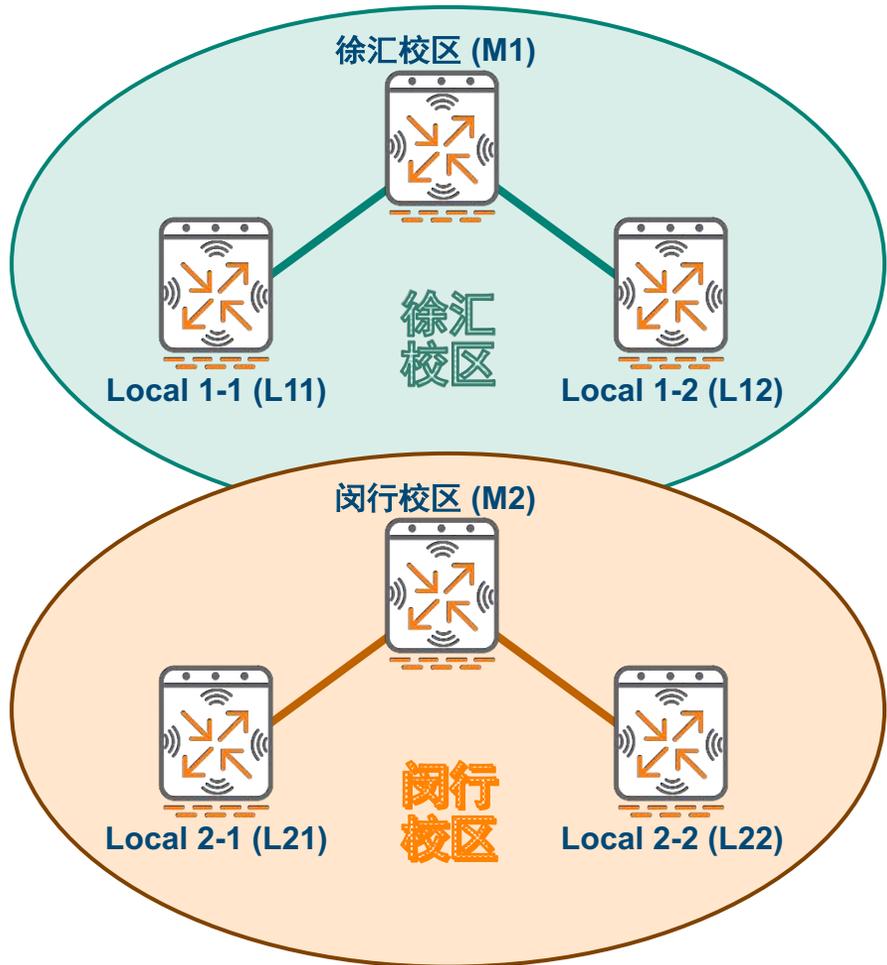
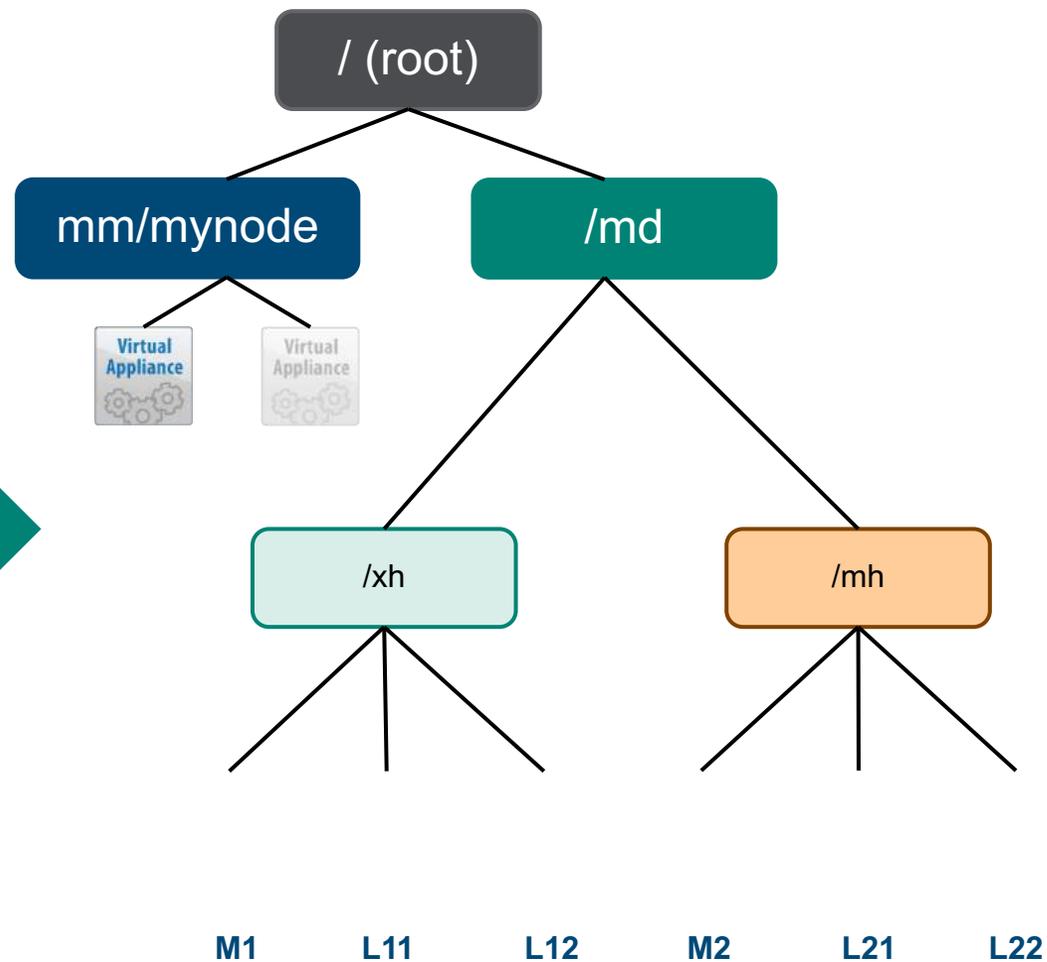
规划最终的设计目标：按照不同的校区仅新增一级Group节点xh 和mh  
避免过多的层次化节点，带来更多复杂的操作和维护量

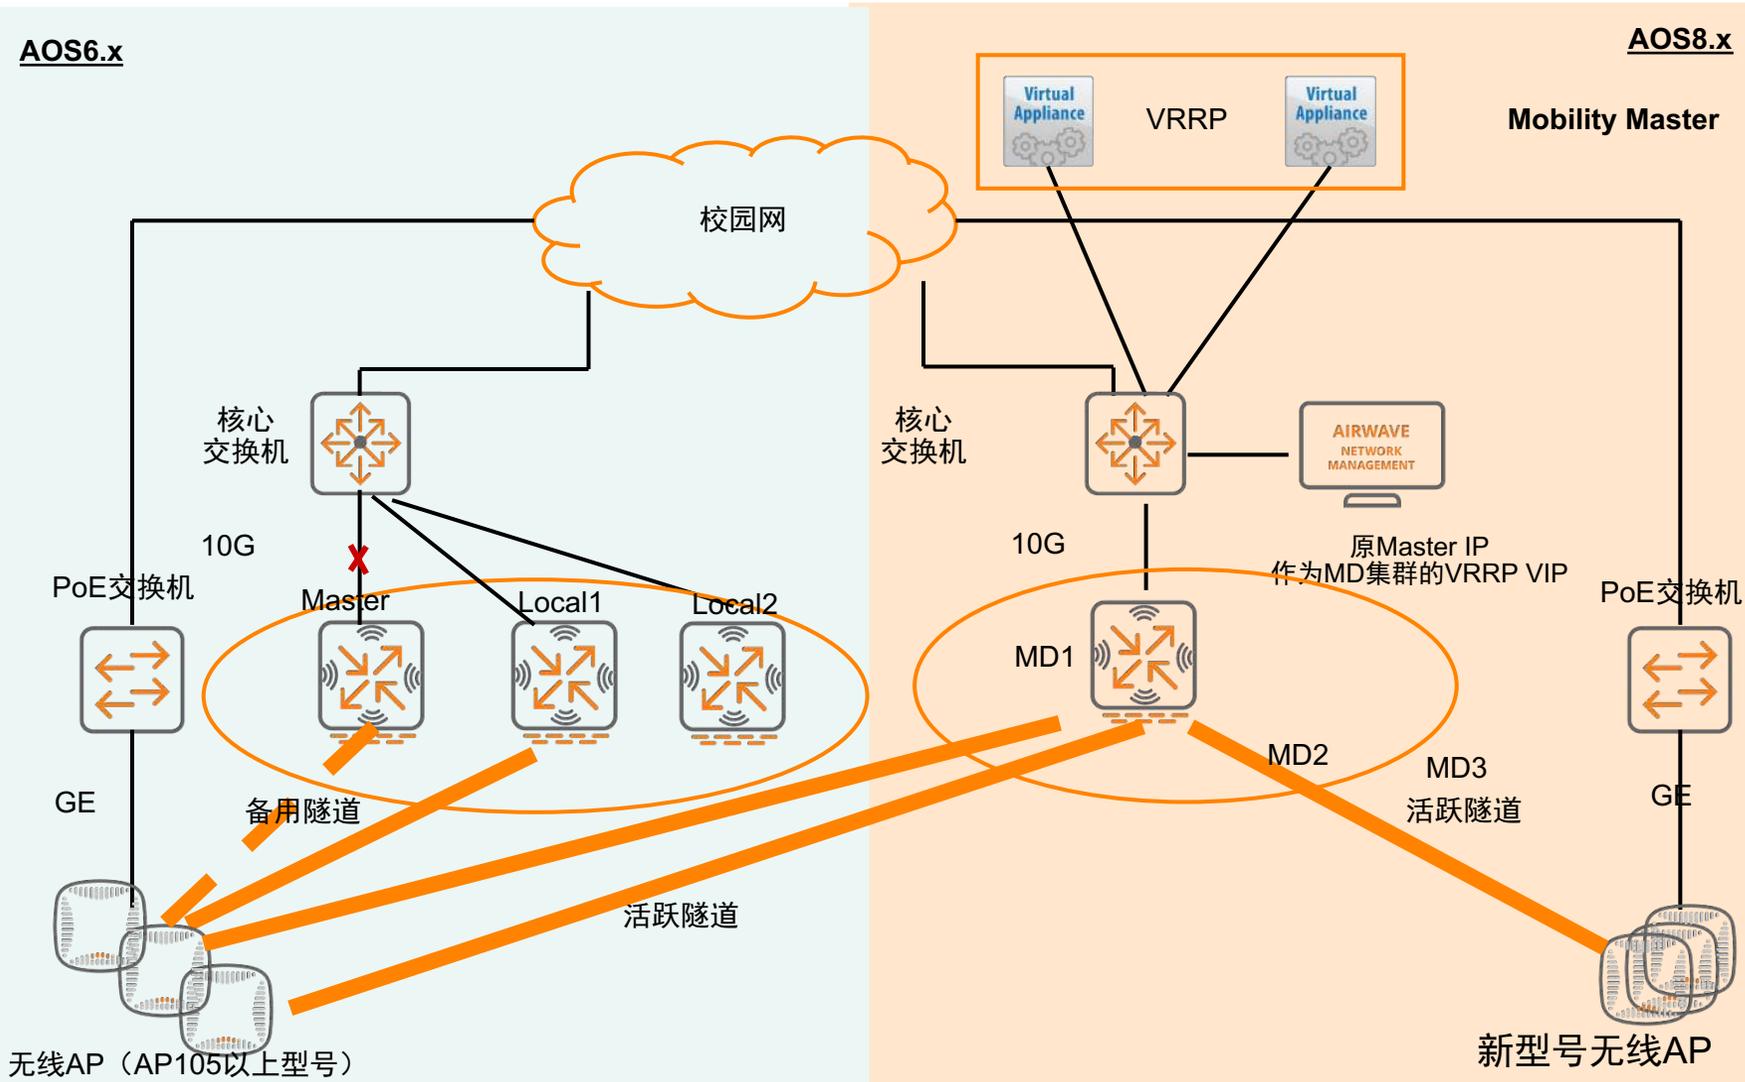
# 华东师范大学无线网络架构（迁移过程）

4) 等指定区域的无线业务测试稳定可靠后, 我们将之前工作在AOS6.x的Local2控制器上所有终结的AP进行重启, 这样等AP都成功终结到md上, 并更新OS版本和下载好配置, 释放无线信号后, 我们再将已经没有AP终结的Local2控制器迁移到AOS8.0, 加入到新的md集群, 其他依次一台一台操作, 一定是最后再将Master控制器迁移到8.0. (该步骤仅仅影响指定区域AP的无线业务)

5) 在迁移AOS8.0的过程中, 我们可以小范围地排除一些不稳定或者故障问题, 如果故障无法及时解决, 那么我们可以删除AOS8.0下的VRRP VIP地址, 接着将之前的Master控制器重新关联上网络, 然后将挂在新系统上的AP再次重启一下, 这样这些AP又快速还原到老系统和配置, 并快速恢复无线业务。(如果有Local控制器已经迁移到8.x了, 那么需要再次还原到6.x, 然后重新加入到Master-Local集群)

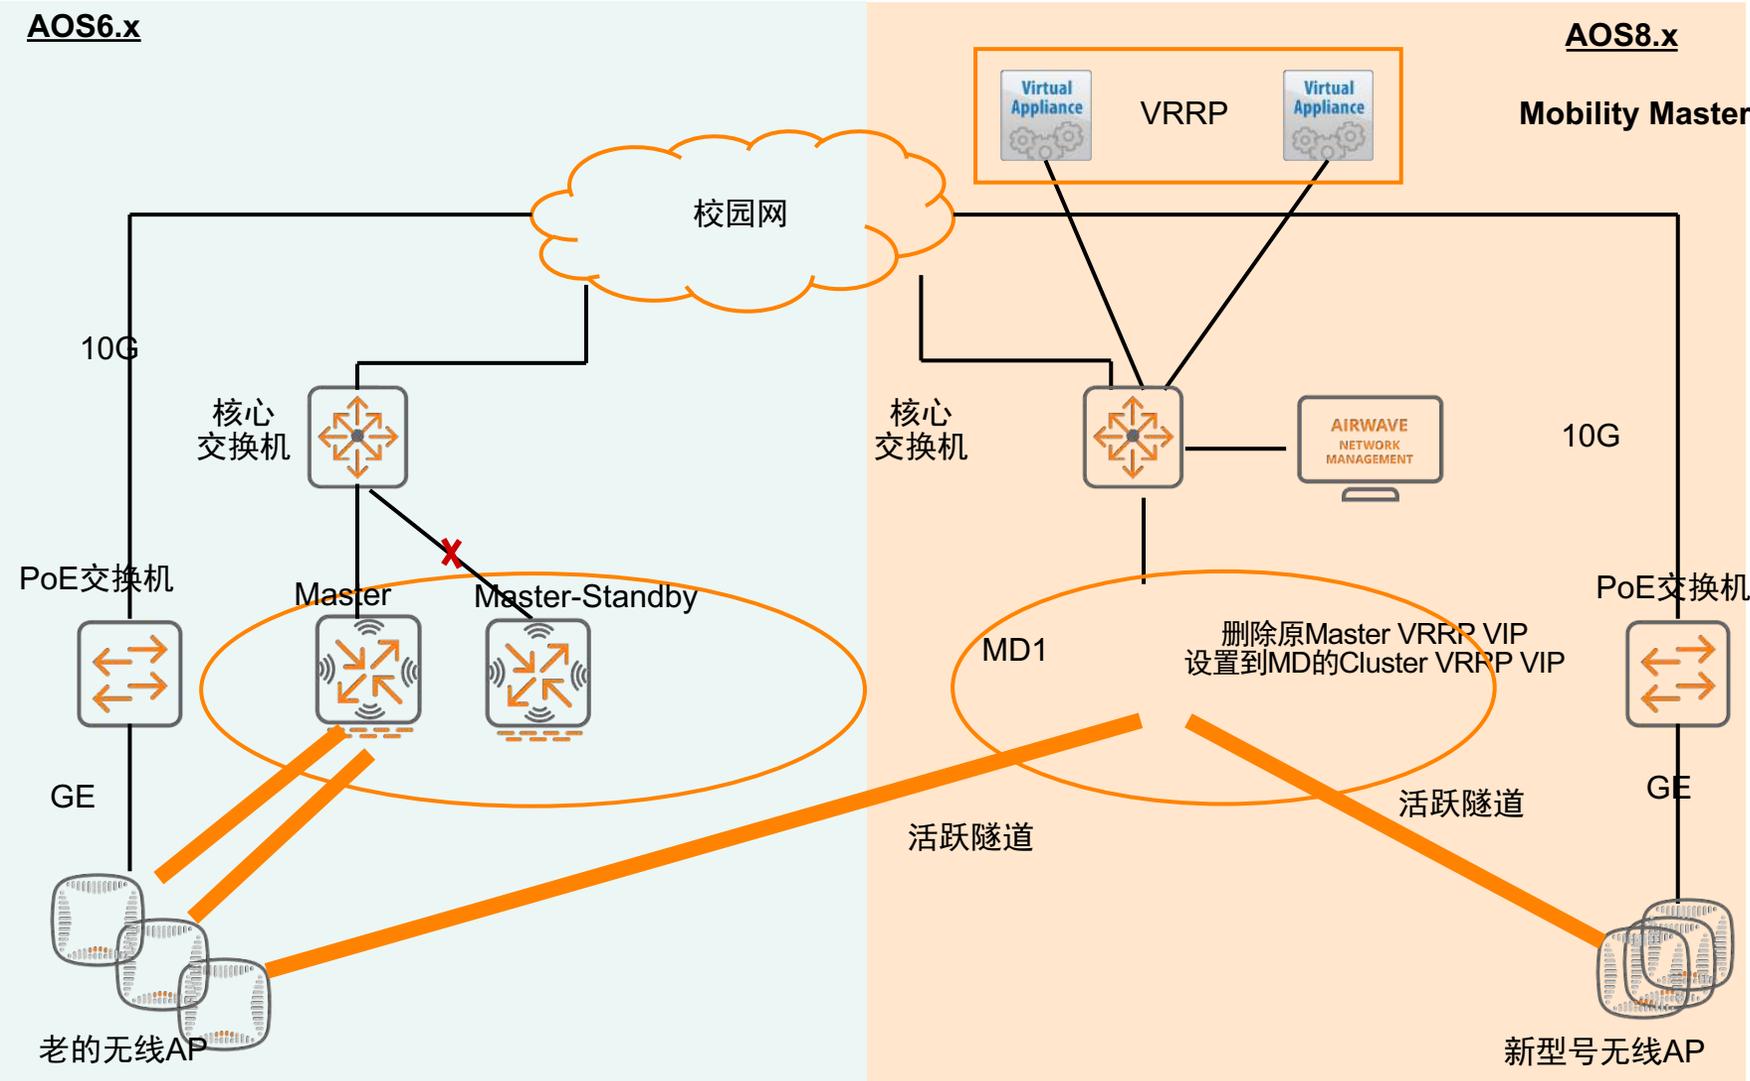
# 上海外国语大学无线网络架构（迁移过程）

1) 在现有网络中新增部署mm系统, 并将现有无线网络的配置迁移到mm系统上. (该步骤不影响现有网络运行状态)

2) 将原网络中的备Master控制器断网并迁移到AOS8.0, 设置新的管理IP后被mm接管, 自动停靠到指定的Group并和mm同步配置, 接着需要对AOS6.x系统中AP所在Group调用的AP System Profile(LMS IP)需要配置为主用Master控制器的管理接口IP, 接着将Master VRRP VIP地址迁移到新的AOS8.0 md集群的Cluster VRRP VIP地址. (原有终结在主用Master控制器上的AP, 仍然继续工作. 该步骤不影响现有网络运行)

3) 原有网络中的AP是通过DHCP Option 指向Master 控制器的VRRP VIP地址, 我们不去更改现有DHCP Server的任何设置, 减少现有网络中的变动. 接着将指定区域的AP重启后会自动重新找Master, 从而自动可以迁移到md上被接管, 更新同步到AOS8.0和下载配置, 并释放无线信号. (该步骤仅仅影响指定区域AP的无线业务)

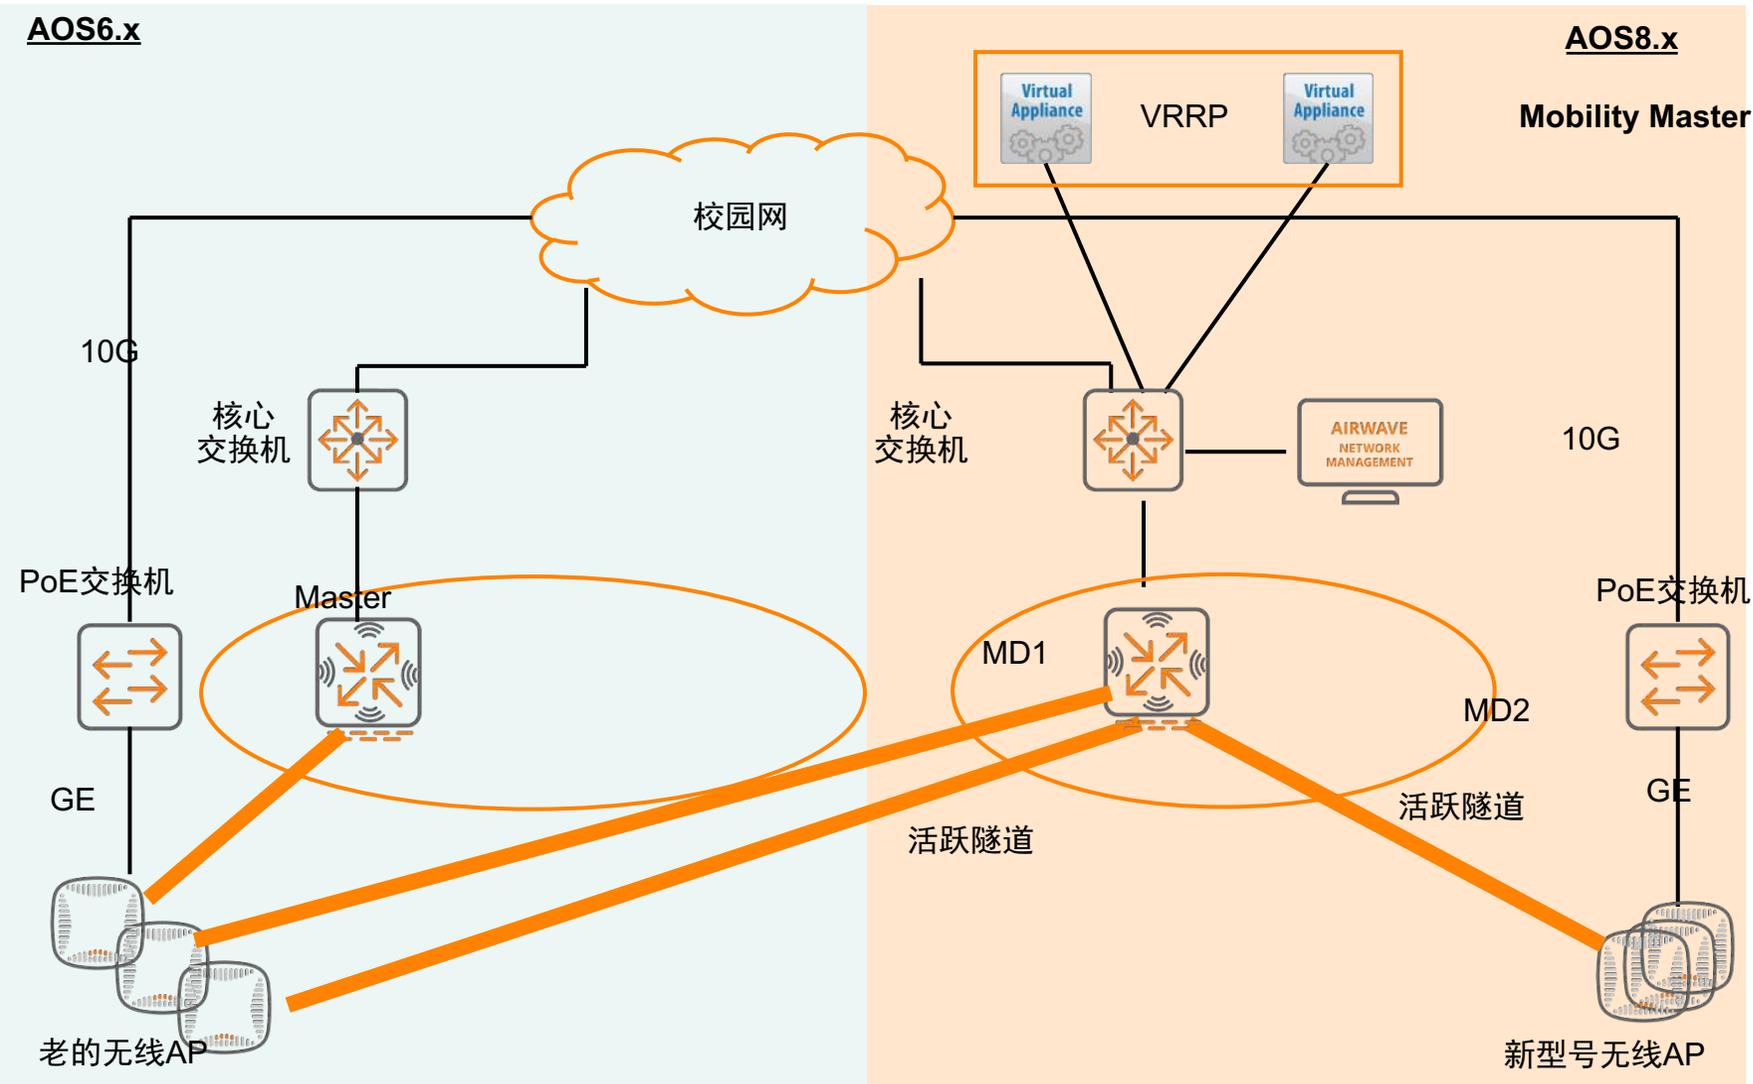
# 上海外国语大学无线网络架构（迁移过程）

4) 等指定区域的无线业务测试稳定可靠后，我们将之前仍然工作在AOS6.x的Master控制器上终结的AP进行重启，这样等AP都成功终结到md上，并更新OS版本和下载好配置，释放无线信号后，我们再将已经没有AP终结的Master控制器迁移到AOS8.0，加入到新的md集群，最终形成多台md的集群。（该步骤仅仅影响指定区域AP的无线业务）

5) 在迁移AOS8.x的过程中，我们可以小范围地排除一些不稳定或者故障问题，如果故障无法及时解决，那么我们可以将AOS8.x md集群的VRRP VIP地址删除，然后重新配置到AOS6.x的主用Master控制器上（如果所有Master都迁移到8.x，需要降级到6.x，并还原配置），接着将挂在新系统AOS8.x的AP重启一下，这样这些AP又快速还原到老系统，并快速恢复原来的无线业务。

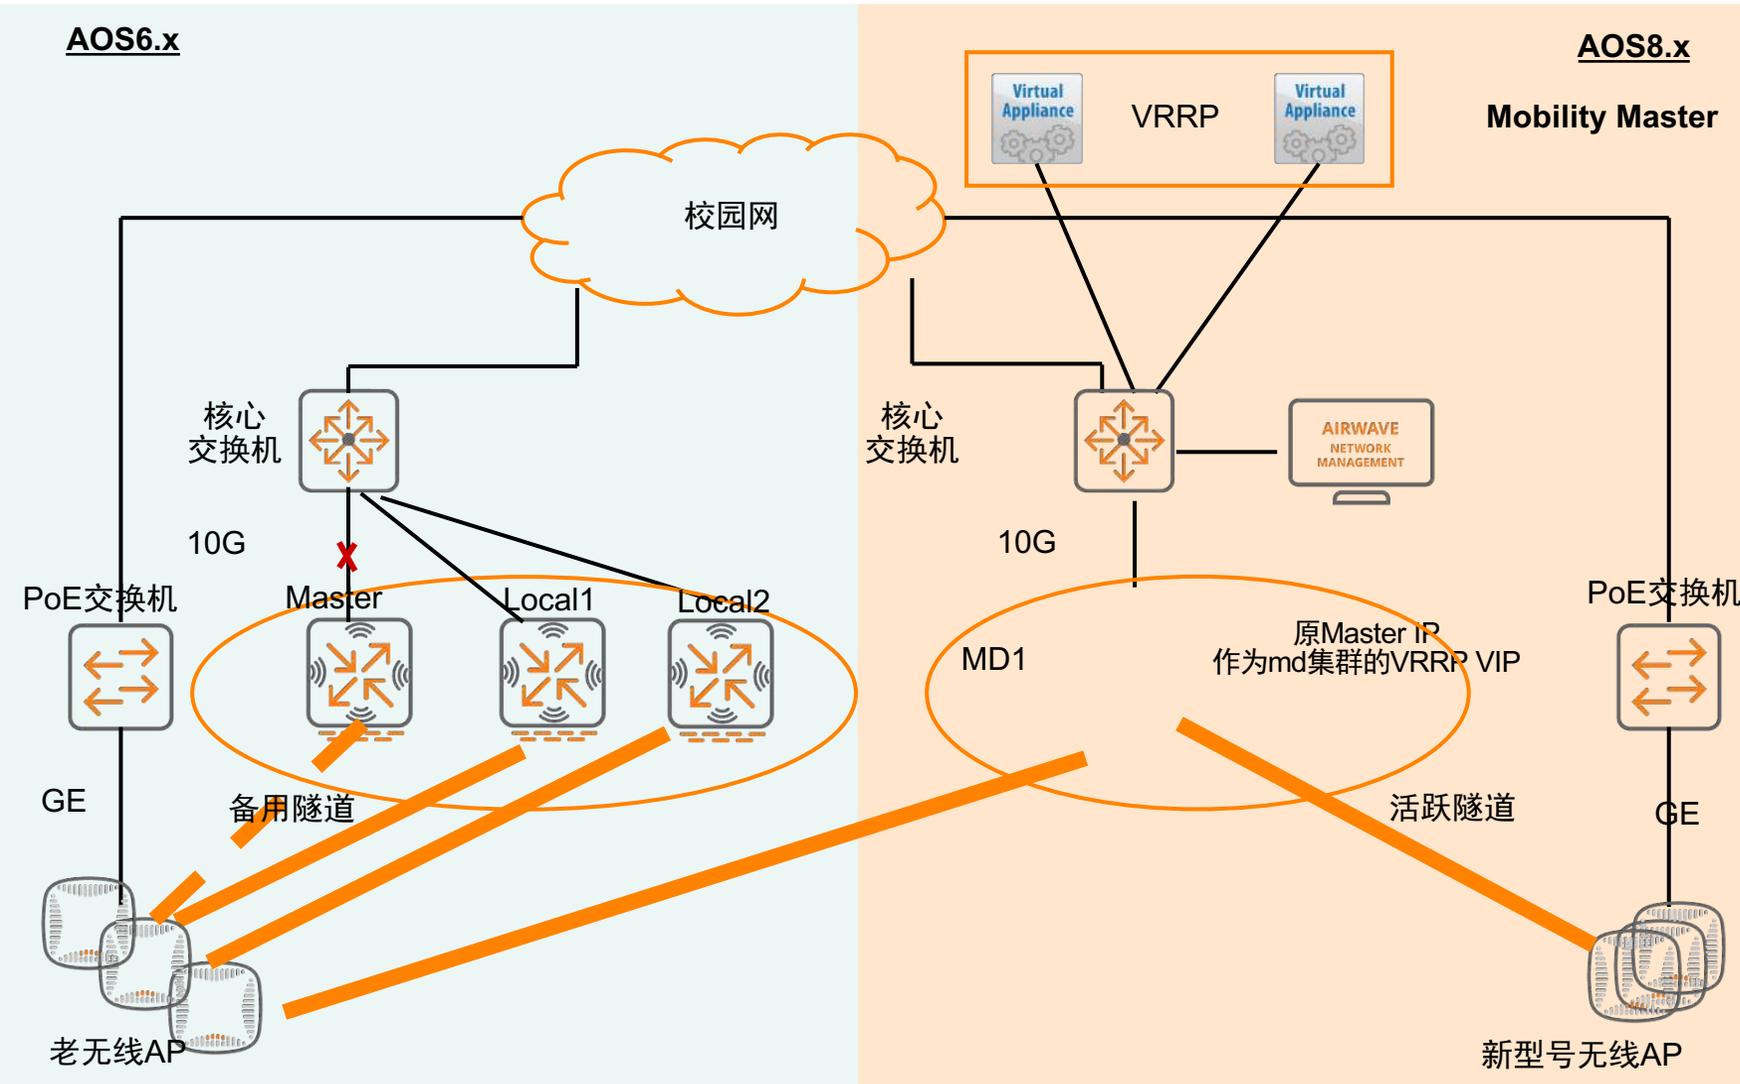
# 上海电机学院无线网络架构（迁移过程）

1) 在现有网络中新增部署mm系统, 并将现有无线网络的配置迁移到mm系统上. (该步骤不影响现有网络运行状态)

2) 将原Master控制器(不用来终结AP的)断网并迁移到 AOS8.0, 设置新的管理IP被mm接管, 自动停靠到指定的Group并和mm同步配置。接着将原Master控制器的管理IP迁移到新的AOS8.0 md集群的VRRP VIP地址。原有终结在Local控制器上的AP, 仍然继续工作。(该步骤不影响现有网络运行)

3) 原有网络中的AP是通过DHCP Option指向Master 控制器的IP地址, 我们不去更改现有DHCP Server的任何设置, 减少现有网络中的变动。接着将指定区域的AP重启后会重新找Master, 从而自动可以迁移到md上被接管, 更新同步到AOS8.0和下载配置, 并释放无线信号。(该步骤仅仅影响指定区域AP的无线业务)

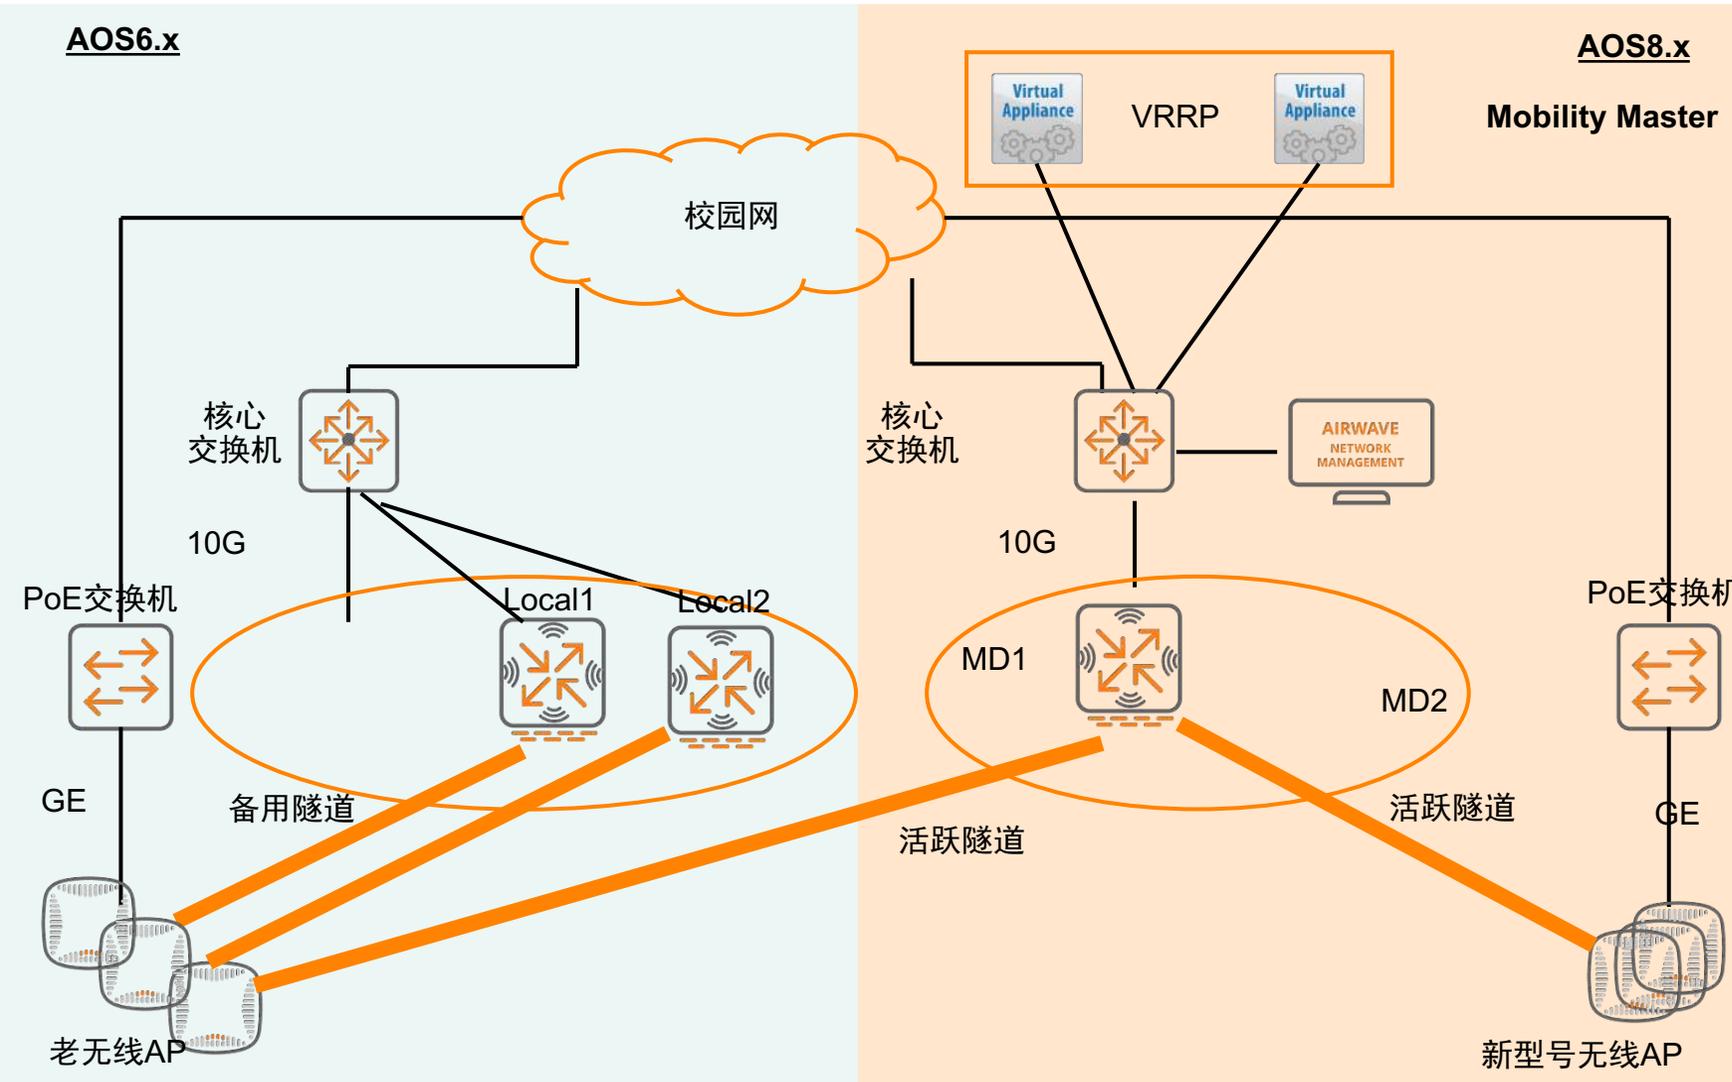
# 上海电机学院无线网络架构（迁移过程）

4)等指定区域的无线业务测试稳定可靠后,我们接着将之前工作在AOS6.x的Local2控制器上终结的所有AP进行重启,这样等AP都成功终结到md上,并更新OS版本和下载好配置,释放无线信号后,我们再将已经没有AP终结的Local2控制器迁移到AOS8.0,加入到新的md集群,依次一台一台操作  
(该步骤仅仅影响指定区域AP的无线业务)

5)在迁移AOS8.0的过程中,我们可以小范围地排除一些不稳定或者故障问题,如果故障无法及时解决,那么我们可以删除AOS8.0下的VRRP VIP地址,接着将8.x下的md控制器降级到6.x且恢复原来的Master控制器配置,然后等AP再次重启后,这样这些AP又快速还原到老系统6.x和配置,并快速恢复无线业务。
